# 铝合金车轮热处理过烧研究

**摘要:** A356.2合金固溶温度范围较小, 容易产生过烧现象, 使产品性能严重恶化。热处理过程要保证炉温的稳定性。采用EDS能谱、光谱分析、金相、炉温跟踪等对铸造铝合金车轮热处理过烧原因进行分析, 并进一步提出解决方案。结果表明: 固溶温度偏高、铸造组织不均匀是铝合金车轮热处理过烧的主要原因。

## Research on Heat Treatment Overheating of Aluminum Alloy Wheel

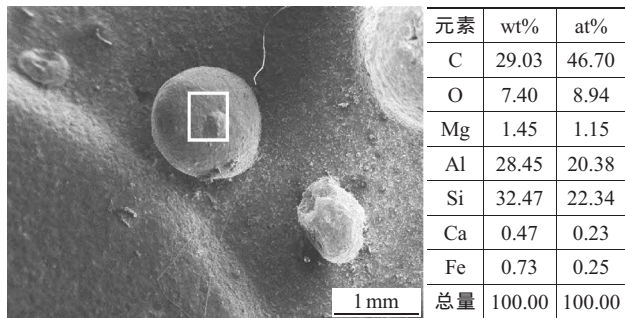
图3 结瘤 EDS 分析

在低压铸造铝合金车轮生产过程中,对车轮进行 X 光无损检测,未发现气孔缺陷。因此,可以排除热处理过程中气体导致结瘤。铸造铝合金车轮轮辐根部和法兰盘为铸造热节,其中轮辐根部为直角,热量散失较慢,导致凝固较晚;轮辐根部含有较多的低熔点物质。EDS 分析结果显示,结瘤中的 Mg、Si 含量远远高于基体材料,而 Al 含量偏低,初步判定结瘤含有较多的 Mg<sub>2</sub>Si 或 AlSiMg 三元共晶化合物<sup>[10-11]</sup>。EDS 分析结果如图 3 所示。

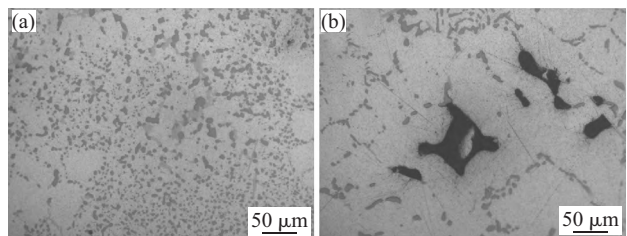
图5 试样金相组织

铸造铝合金车轮轮辐根部为铸造热节,凝固时间较长,往往会有缩孔、缩松等缺陷产生,组织致密性较低;晶粒长大时间长,晶粒尺寸大。该位置凝固较晚,低熔点物质在此位置聚集,如 Mg<sub>2</sub>Si、AlSiMg、AlSiMgFe 等共晶组织。固溶处理温度为 (540±5)℃,炉腔气氛温度为 550℃左右,而 AlSiMg 共晶组织的熔点为 555℃左右,炉腔气氛温度超过共晶熔点,使 AlSiMg 共晶组织熔化。另外,该位置组织疏松,因此产生结瘤现象,即过烧现象<sup>[12-15]</sup>。

在结瘤附近截取试样,经过粗磨、细磨、抛光、腐蚀,观察试样金相组织,如图 5 所示。图 5(a)中能够看到“过烧复熔”。图 5(b)中能够看到“过烧三角”。合金凝固时,晶粒交叉处和晶界往往集中一些低熔点共晶体,热处理温度超过这部分的熔点,就可能会熔化,即“过烧复熔”<sup>[16-20]</sup>,晶界处复熔物在表面张力的作用下可能会形成三角,即“过烧三角”。

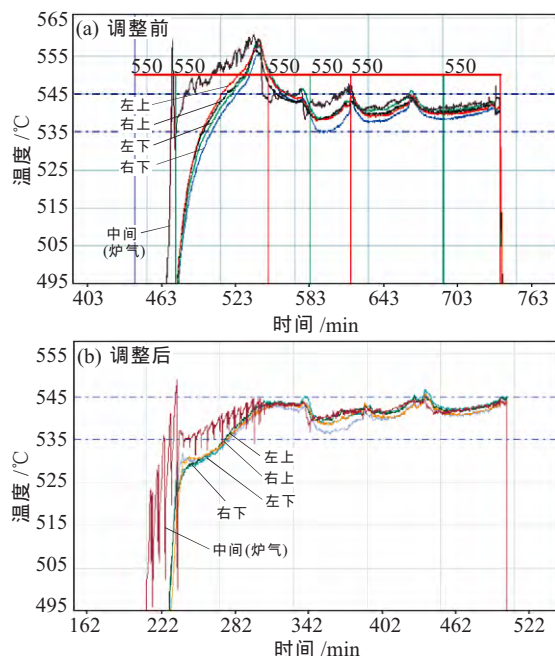
图6 炉温曲线  
Fig.6 Furnace temperature curves

根热电偶测试炉腔气氛温度。测试结果见图6(a)。车轮上最高温度达到557℃,高于低熔点共晶组织温度。此外,每个位置的温度均存在超过工艺上限温度(545℃),因此,在此工艺条件下容易产生过烧现象。经过调整风机转向和热电偶测温位置,改变风机转向,使炉内各部分温度更加均匀,将热电偶设置在高温位置测温,过烧现象消失。调整后炉温更加稳定,各部分温度基本没有超出工艺范围,炉温曲线见图6(b)。

(3) 热处理炉风机转向会影响热量传送,导致各部位炉温差异大。进行定期检测热处理炉温,调整风机转向及温度,可降低过烧几率。
